## 空き店舗資料

- ・堀川出水団地第1棟 113号室
- ・堀川出水団地第3棟 316号室

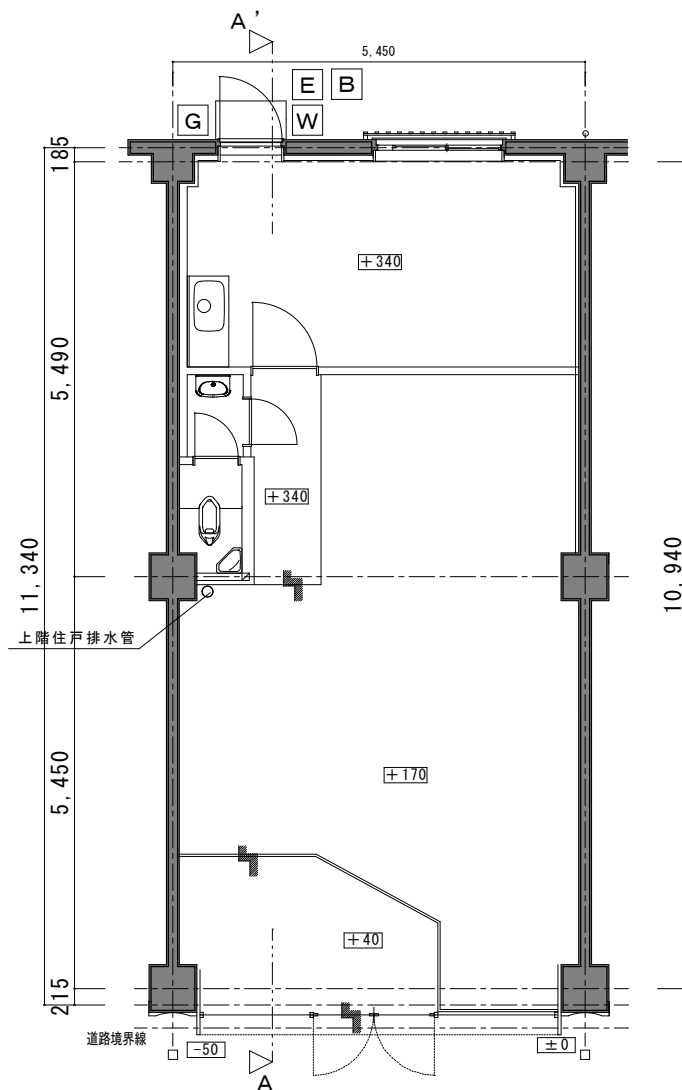
# 堀川出水団地第1棟113号室

- ・平面図で灰色に塗られている柱、壁及び梁をはつり工事等により欠損することはできません。
- ・平面図の寸法は、設計上の寸法です。現地の寸法は、若干の誤差がある場合があります。
- ・床面を堀川通側歩道の高さを基準とすると、排水管の深さや勾配の関係から、床面に段差が生じるおそれがあります。
- ・必ず現地をご確認ください。（内装及びファサードは撤去予定です。）

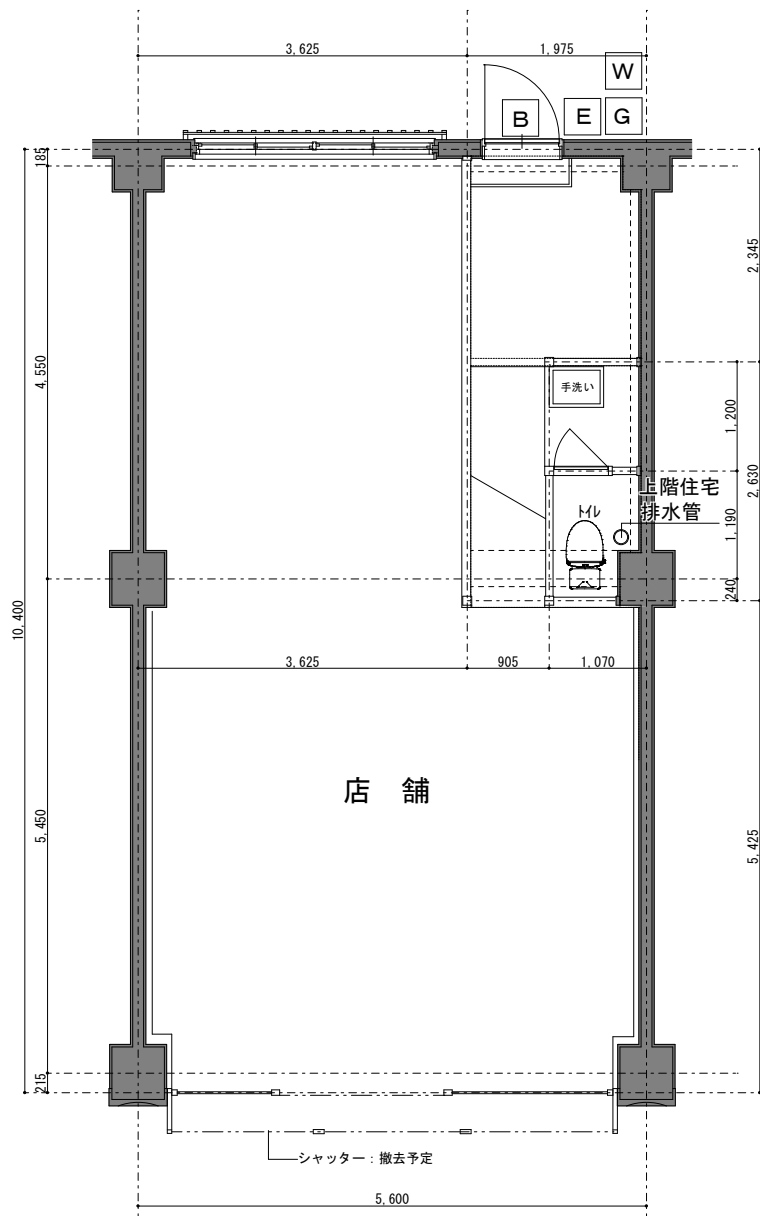
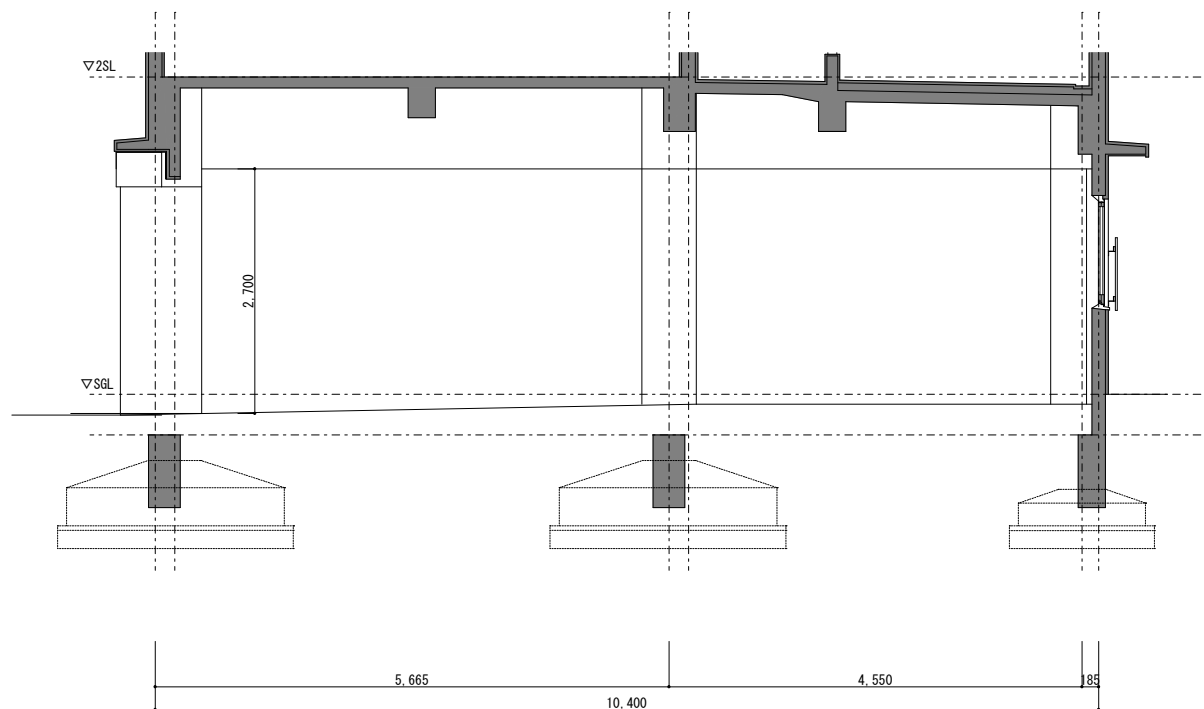
# 堀川出水団地第3棟316号室

- ・平面図で灰色に塗られている柱、壁及び梁をはつり工事等により欠損することはできません。
- ・平面図の寸法は、設計上の寸法です。現地の寸法は、若干の誤差がある場合があります。
- ・床面を堀川通側歩道の高さを基準とすると、排水管の深さや勾配の関係から、床面に段差が生じるおそれがあります。
- ・必ず現地をご確認ください。(内装撤去範囲: 要相談)
